# Asbestinventarisatetest

Bollostraat 93, 3140 Keerbergen

Attestnummer : 20250314-000308.001

Uitgegeven op : 14.03.2025

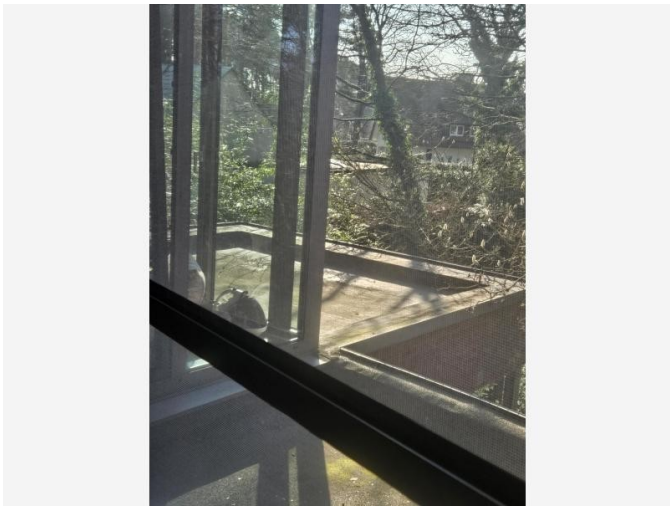
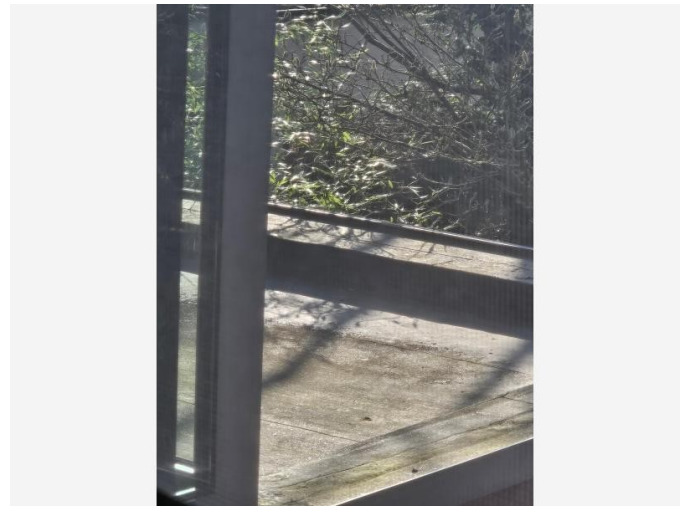
Het asbestmateriaal valt onder de mijlpaal van 2040.

| Eindbeoordeling materiaalrisico | Laag materiaalrisico en/of verlaagde kans op vezelvrijgave |

| Gebondenheid | Categorie 1: hechtgebonden in oorsprong |
| Asbestsoort (vezeltype) | Alleen chrysotiel |
| Asbestconcentratie | Laag (< 50%) |
| Afschermingsgraad van het gehele materiaal | Geheel of deels vrij aan de buitenlucht |
| Toestand van het materiaal | Licht beschadigd, licht verweerd. Intact calciumsilicaatmateriaal of categorie III 'gebondenheid' |

| Beschrijving | Roofing |
| Omgeving | Buiten |
| Primaire drager | Plat dak |
| Bindmiddel van asbestmateriaal | Bitumen (roofing, teer, asfalt) |
| Opmerking | Geen monstername wegens risico op beschadiging en lek in dakafdekking. |

Zorgvuldig beheren

- Zorg voor een veilig beheer. Vermijd het beschadigen van het asbestmateriaal. Controleer de toestand jaarlijks op wijzigingen.
- Zorg voor een veilig beheer en verwijder dit asbestmateriaal wanneer het bij werken eenvoudig bereikbaar wordt. Controleer de toestand jaarlijks op wijzigingen.
- Voer bijkomende staalname(s) uit.

- Eenvoudige handelingen: mag via doe-het-zelf of door werknemer(s) met opleidingsattest eenvoudige handelingen  
Roofing kan voorzichtig losgemaakt worden, extra bevochtigen om stof te voorkomen + dragen van de nodige beschermingsmiddelen (mondmasker ffp3, handschoenen, tyvec )  
verpakken in plastic folie en afvoeren naar het containerpark als hechtgebonden asbestafval.  
Zie ook link <https://ovam.vlaanderen.be/wie-mag-wat-verwijderen>

- Eenvoudige handelingen: enkel door erkend asbestverwijderaar  
■ De verwijderaar moet minstens de opleiding eenvoudige handelingen gevolgd hebben.

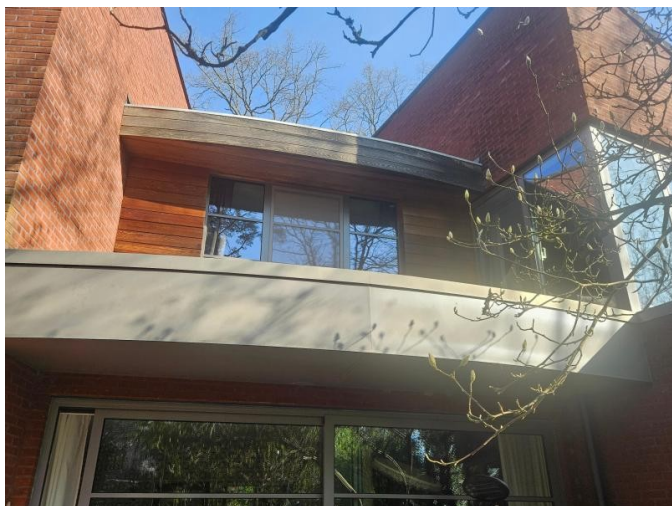
Factuur als bewijsdocument in bijlage

| Identificatiemethode | Bewijsdocument |
|---|---|
| (Asbest)materiaal | Dak- en gevelbekleding - Roofing |

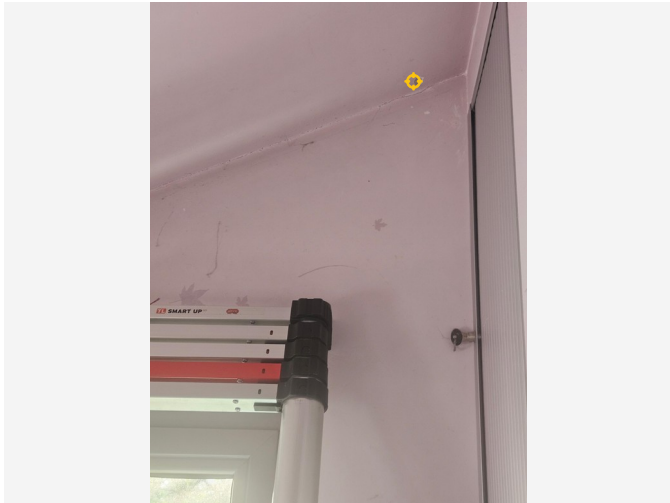
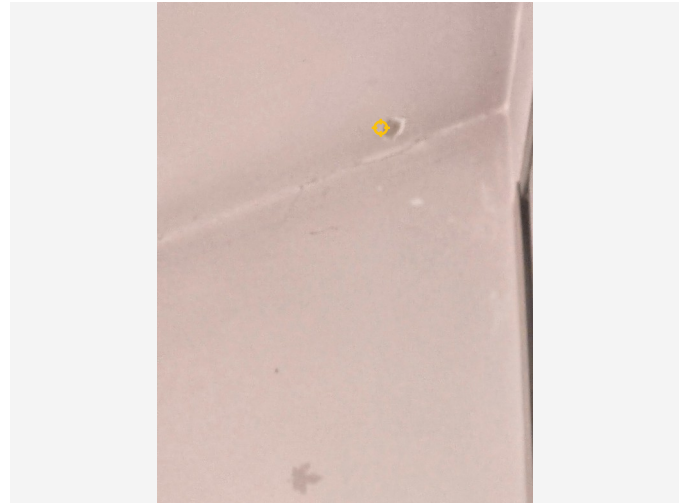
## Fiche 3: Pleisterwerk plafond

Geen asbest

| # | Type | Referentie | Resultaat |
|---|---|---|---|
| 3.1 | Mengmonster | ASB001 | Geen asbest |

| Beschrijving | Pleisterwerk plafond |

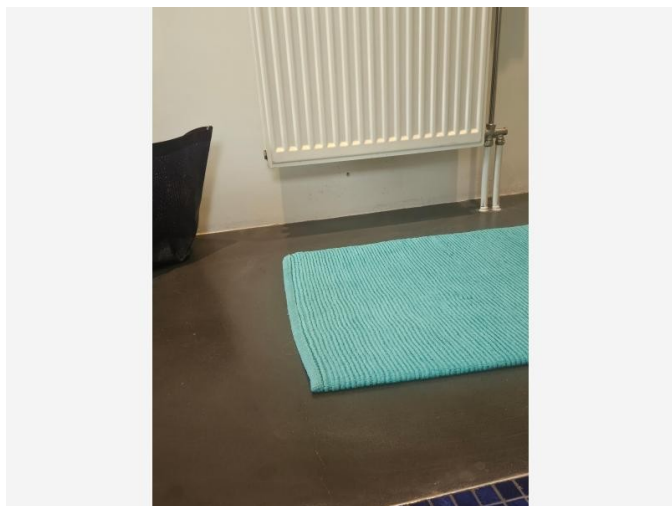
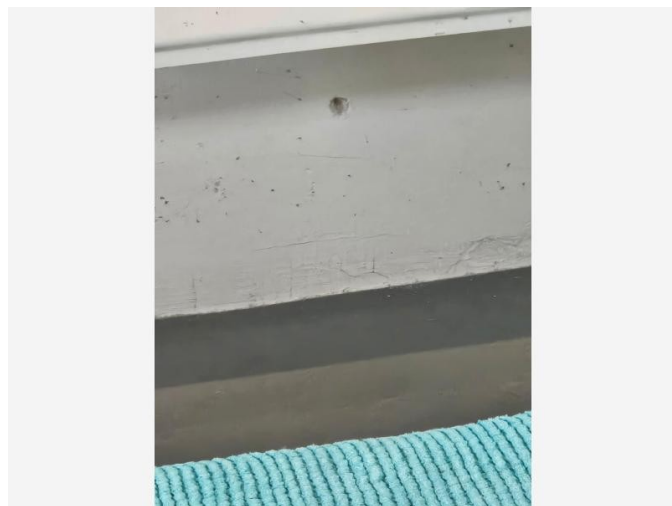
## Fiche 4: Pleisterwerk muren

Geen asbest

| # | Type | Referentie | Resultaat |
|---|---|---|---|
| 4.1 | Mengmonster | ASB002 | Geen asbest |

| Beschrijving | Pleisterwerk muren |
