# Asbestinventarisatetest

Duivebergen 13B, 3140 Keerbergen

Attestnummer : 20250523-000274.000

Uitgegeven op : 23.05.2025

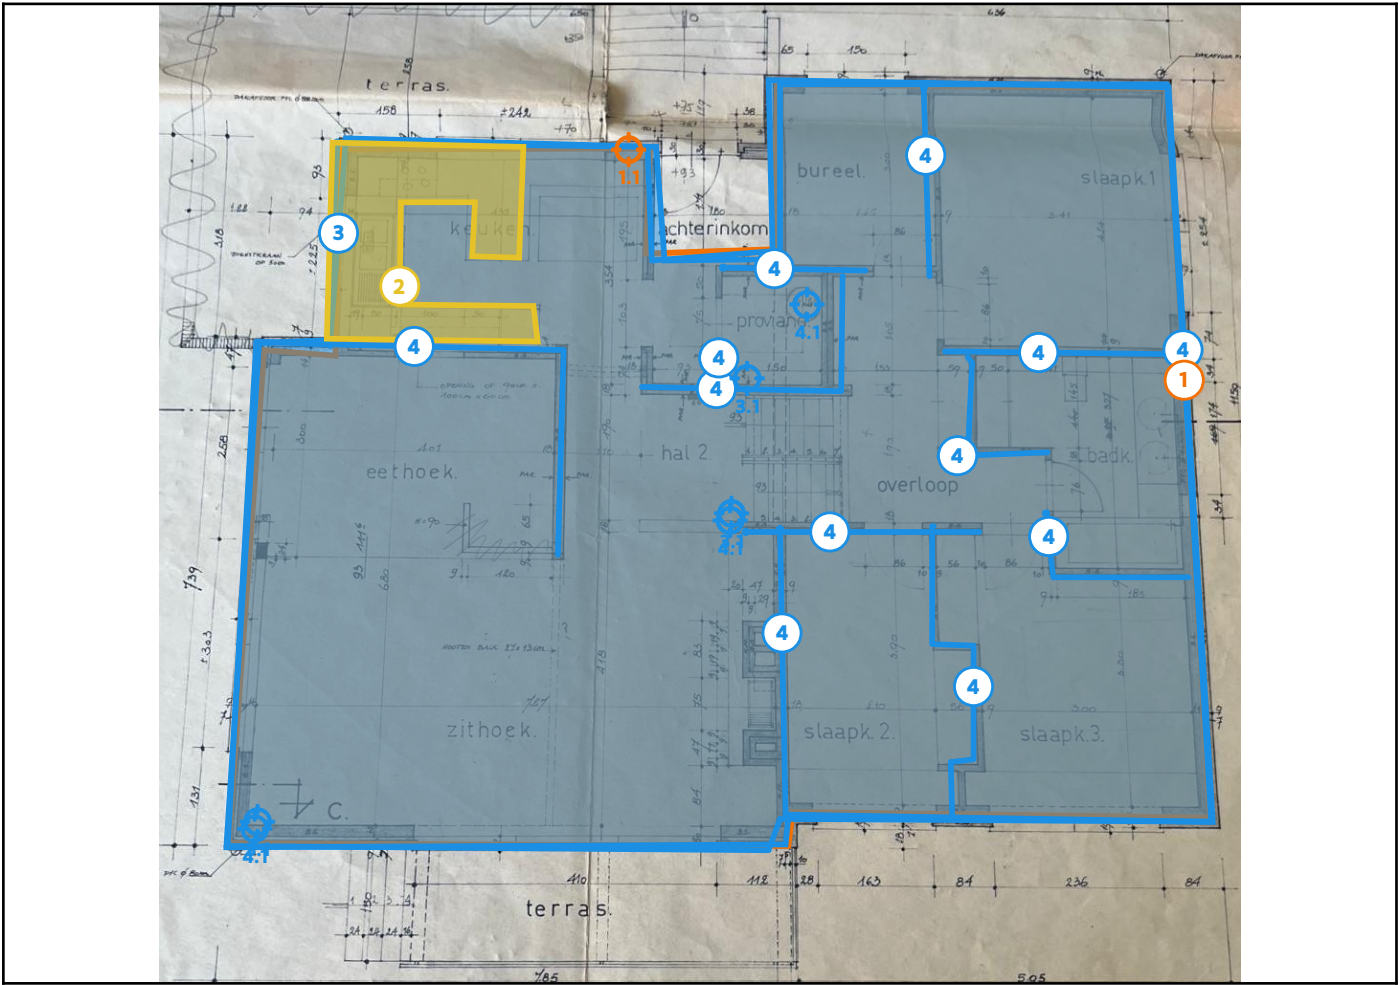
# Plan 1.2: Tussenverdieping en eerste verdieping

| Beschrijving | Type | Actie |
|---|---|---|
| 1. Leien | Asbestmateriaal | Verwijderen |
| 2. Glasal | Asbestmateriaal | Zorgvuldig beheren |

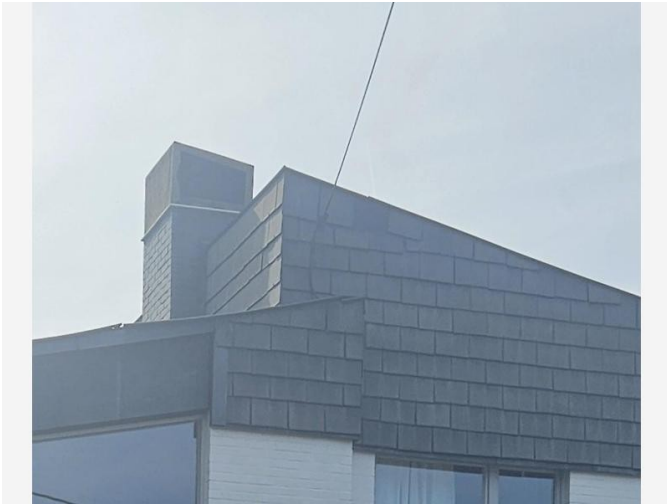
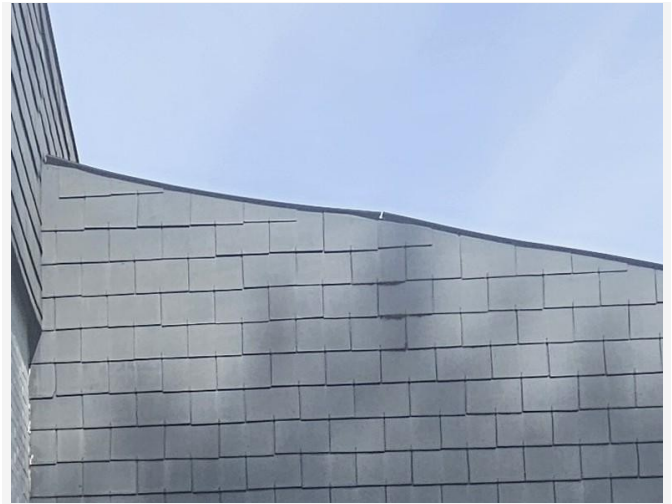
Het asbestmateriaal valt onder de mijlpaal van 2034.

Verwijderen

| Eindbeoordeling materiaalisico | Laag materiaalisico en/of verlaagde kans op vezelvrijgave |

| Gebondenheid | Categorie 1: hechtgebonden in oorsprong |
| Asbestsoort (vezeltype) | Alleen chrysotiel |
| Asbestconcentratie | Laag (< 50%) |
| Afschermingsgraad van het gehele materiaal | Geheel of deels vrij aan de buitenlucht |
| Toestand van het materiaal | Licht beschadigd, licht verweerd. Intact calciumsilicaatmateriaal of categorie III 'gebondenheid' |

| # | Type | Referentie | Resultaat |
|---|---|---|---|
| 1.1 | Puntmonster | ASB001 | Chrysotiel |

| Beschrijving | Leien |
| Asbestmateriaal | Dak- en gevelbekleding - Lei, shingle |
| Hoeveelheid (oppervlakte - aantal) | • 185,00 m <sup>2</sup> - 1 stuk |

- Zorg voor een veilig beheer. Vermijd het beschadigen van het asbestmateriaal. Controleer de toestand jaarlijks op wijzigingen.
- Zorg voor een veilig beheer en verwijder dit asbestmateriaal wanneer het bij werken eenvoudig bereikbaar wordt. Controleer de toestand jaarlijks op wijzigingen.

- Eenvoudige handelingen: mag via doe-het-zelf of door werknemer(s) met opleidingsattest eenvoudige handelingen  
De leien kunnen voorzichtig losgemaakt worden, extra bevochtigen om stof te voorkomen + dragen van de nodige beschermingsmiddelen (mondmasker ffp3, handschoenen, tyvec )  
verpakken in plastic folie en afvoeren naar het containerpark als hechtgebonden asbestafval.  
Zie ook link <https://ovam.vlaanderen.be/wie-mag-wat-verwijderen>
- Eenvoudige handelingen: enkel door erkend asbestverwijderaar

De verwijderaar moet minstens de opleiding eenvoudige handelingen asbest gevolgd hebben.

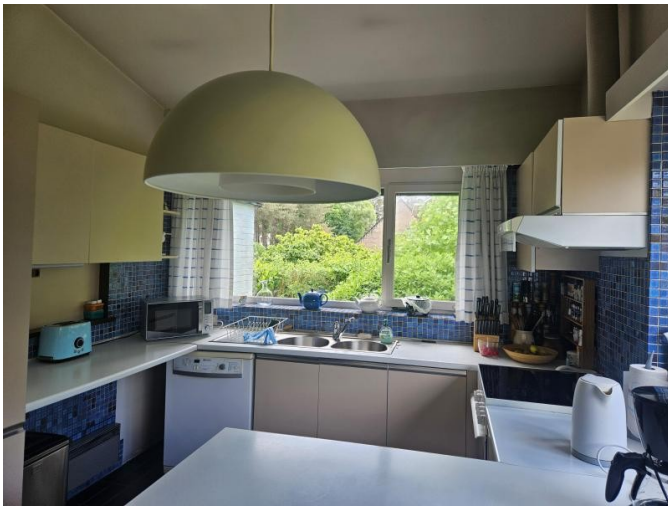
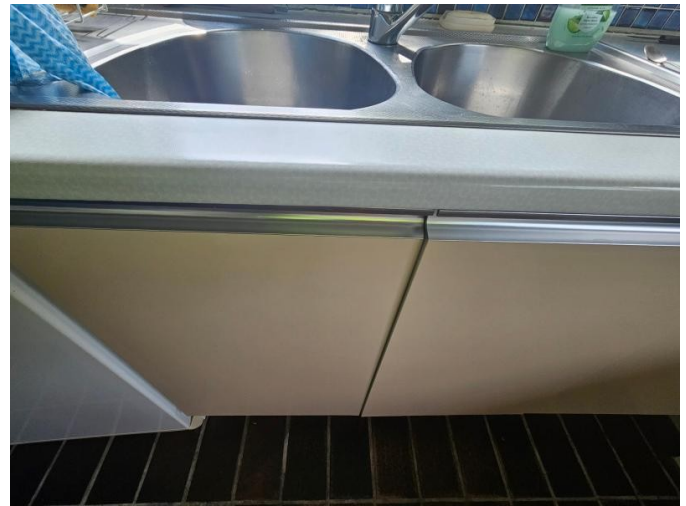
Het asbestmateriaal valt onder de mijlpaal van 2040.

Zorgvuldig beheren

| Eindbeoordeling materiaalsrisico | Zeer laag materiaalsrisico en/of zeer lage kans op vezelvrijgave |

| Gebondenheid | Categorie 1: hechtgebonden in oorsprong |
| Asbestsoort (vezeltype) | Crocidoliet aanwezig |
| Asbestconcentratie | Laag (< 50%) |
| Afschermingsgraad van het gehele materiaal | Stootvaste afscherming of omkasting |
| Toestand van het materiaal | Onbeschadigd, niet verweerd |

| Beschrijving | Glasal |
| Asbestmateriaal | Plaat, paneel, tablet - Geëmailleerd, type Glasal |
| Hoeveelheid (oppervlakte - dikte - aantal) | • 6,00 m <sup>2</sup> - 0,50 cm - 1 stuk |

- Zorg voor een veilig beheer. Vermijd het beschadigen van het asbestmateriaal. Controleer de toestand jaarlijks op wijzigingen.
- Zorg voor een veilig beheer en verwijder dit asbestmateriaal wanneer het bij werken eenvoudig bereikbaar wordt. Controleer de toestand jaarlijks op wijzigingen.

- Eenvoudige handelingen: mag via doe-het-zelf of door werknemer(s) met opleidingsattest eenvoudige handelingen  
De keuken kan voorzichtig gedemonteerd worden, extra bevochtigen om stof te voorkomen + dragen van de nodige beschermingsmiddelen (mondmasker ffp3, handschoenen, tyvec )  
verpakken in plastic folie en afvoeren naar het containerpark als hechtgebonden asbestafval.  
Zie ook link <https://ovam.vlaanderen.be/wie-mag-wat-verwijderen>
- Eenvoudige handelingen: enkel door erkend asbestverwijderaar

De verwijderaar moet minstens de opleiding eenvoudige handelingen asbest gevolgd hebben.

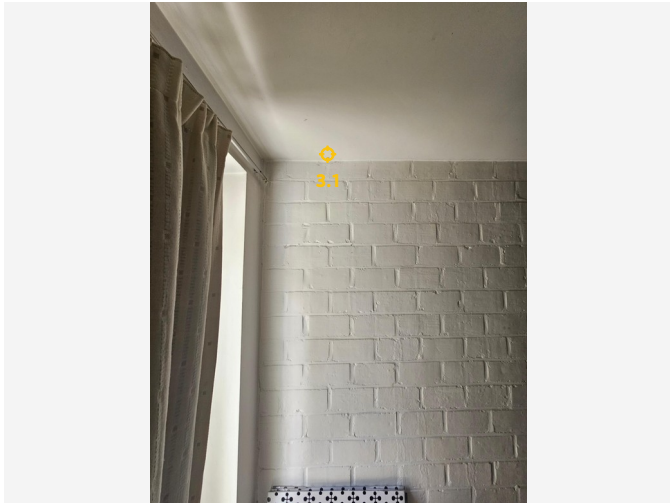
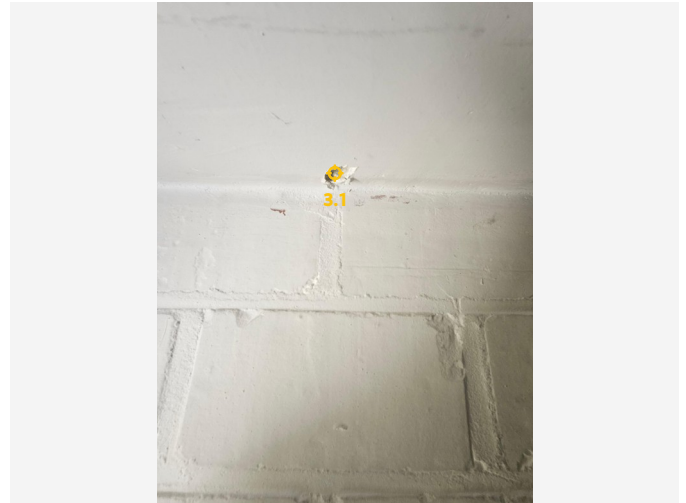
## Fiche 3: Pleister plafond

Geen asbest

| # | Type | Referentie | Resultaat |
|---|---|---|---|
| 3.1 | Mengmonster | ASB002 | Geen asbest |

| Beschrijving | Pleister plafond |

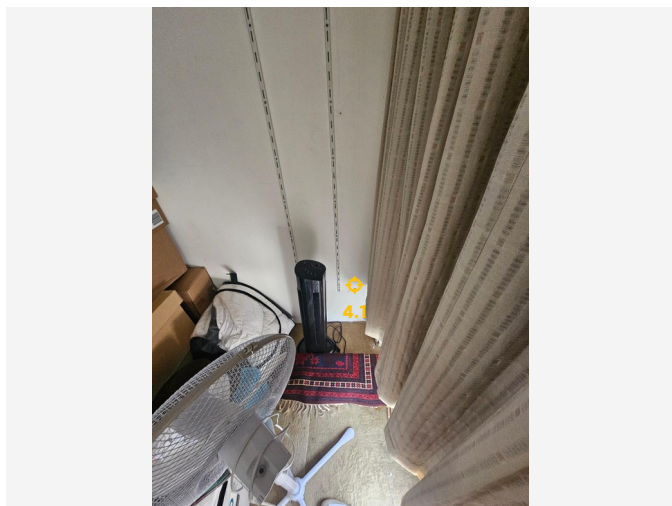
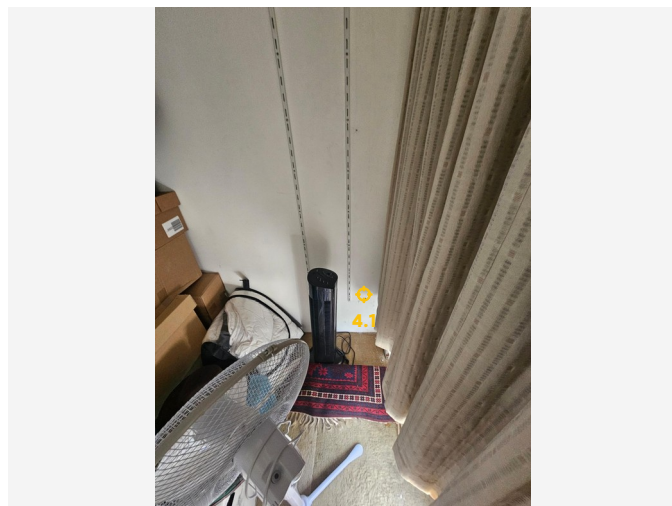
## Fiche 4: Pleister muren

Geen asbest

| # | Type | Referentie | Resultaat |
|---|---|---|---|
| 4.1 | Mengmonster | ASB003 | Geen asbest |

| Beschrijving | Pleister muren |
