# Asbestinventarisat attest

Molenheidebaan 29, 3191 Boortmeerbeek

Attestnummer : **20260715-000417.000**

Uitgegeven op : **15.07.2026**

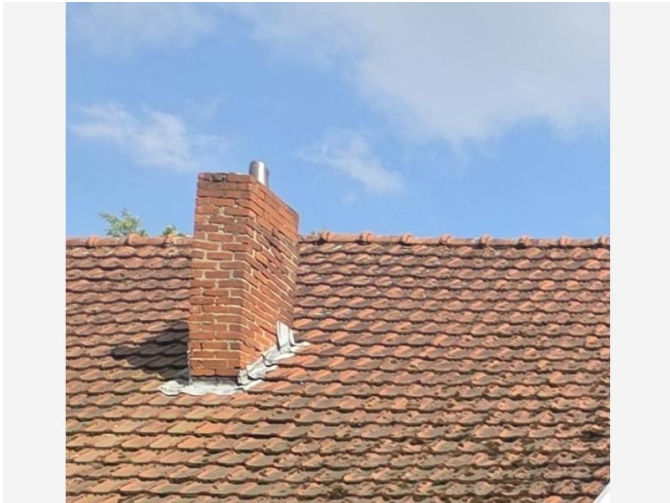
*Situeringsfoto*

#### Tijdelijke beperking

**Reden:** Het te onderzoeken materiaal situeert zich hoger dan 3,50 m te rekenen vanaf een veilige ondergrond

**Uitleg van de asbestdeskundige:** Niet inspecteerbaar langs boven wegens hoogte.

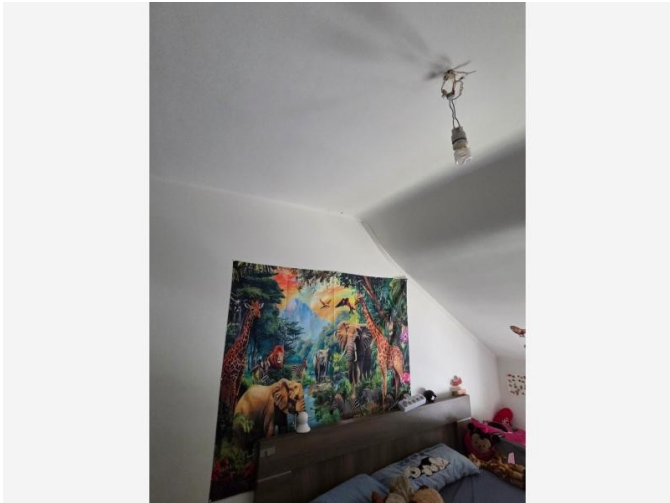
Situeringsfoto

### Tijdelijke beperking

**Reden:** Het te onderzoeken materiaal situeert zich hoger dan 3,50 m te rekenen vanaf een veilige ondergrond

**Uitleg van de asbestdeskundige:** Het onderdak is niet te bekijken langs binnen wegens volledige afwerking en geen zolderluik aanwezig. Langs buiten kan er geen dakpan opgetild worden (wegens geen dakraam aanwezig en hoger dan 3,5m).

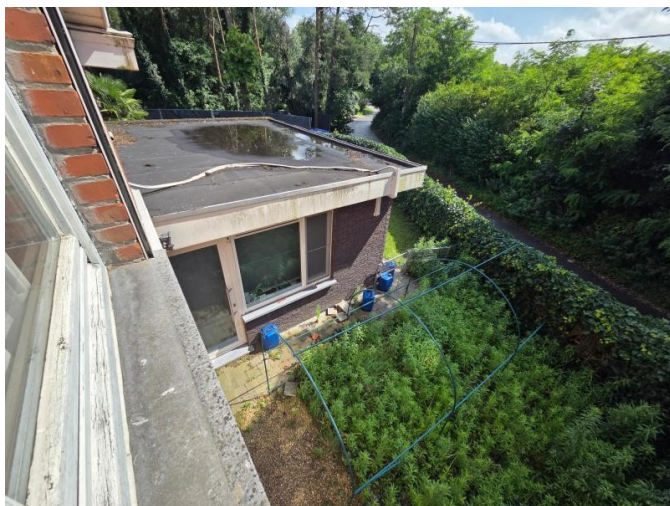
Situeringsfoto

### Uitgesloten van inspectie

**Bouwjaar:** 2014

*Constructies gebouwd vanaf 2001 moeten niet onderzocht worden*

| Opmerking | Gedeelte is volledig nieuw aangebouwd in 2014 |

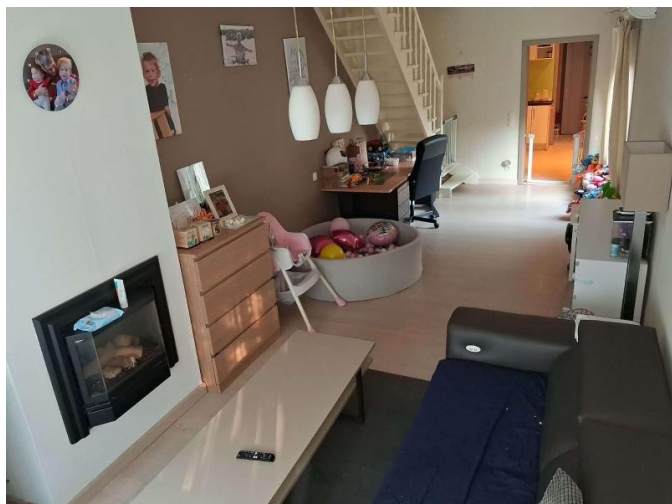
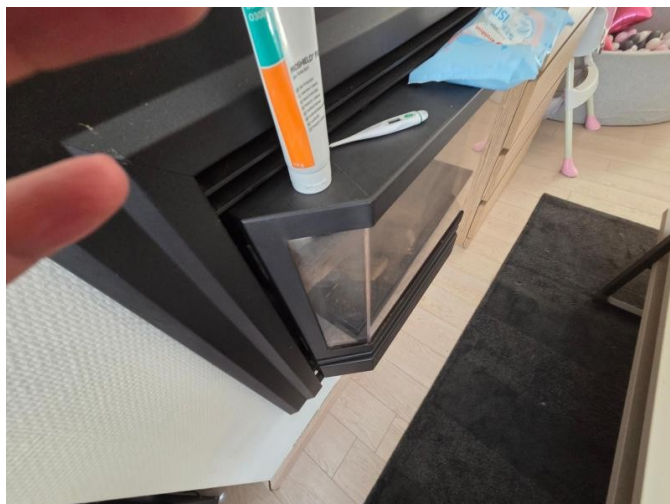
## Fiche 4: Koord aan kachel

Geen asbestverdachte koord aan de kachel. Het gaat om een recente kachel.

| Basis voor advies | De asbestdeskundige beoordeelt het materiaal als niet-asbestverdacht. |

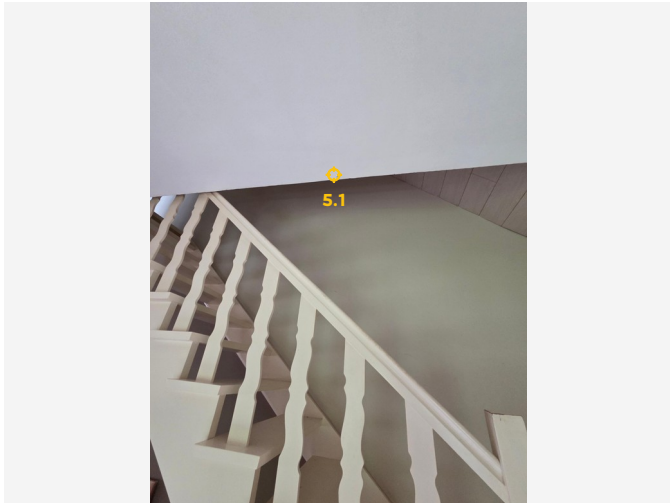
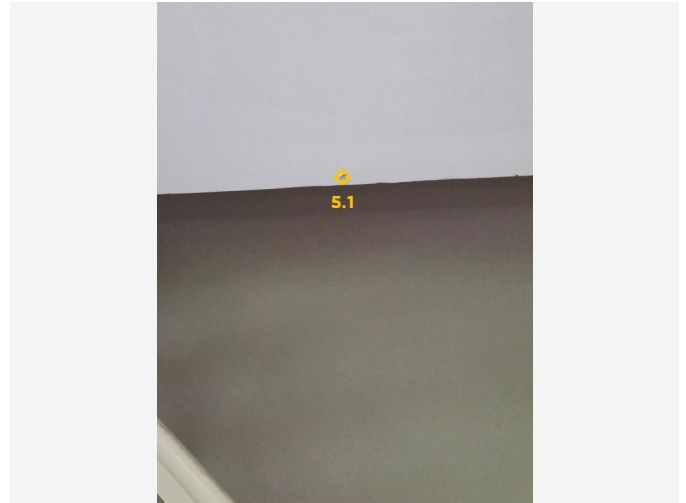
## Fiche 5: Pleisterwerk plafond

Geen asbest

| # | Type | Referentie | Resultaat |
|---|---|---|---|
| 5.1 | Mengmonster | ASB002 | Geen asbest |

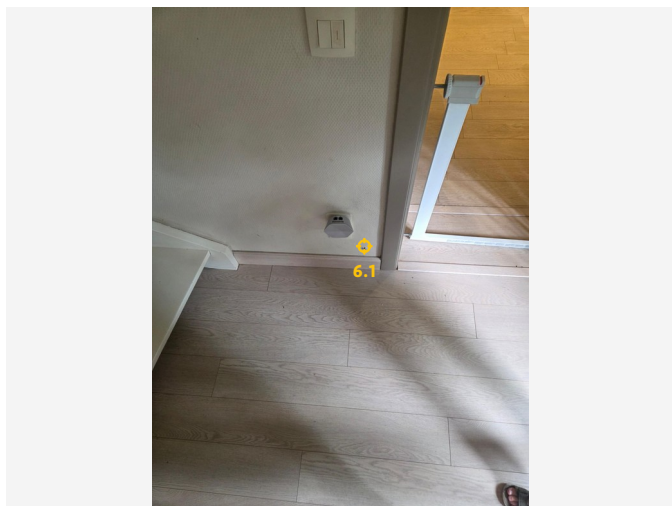
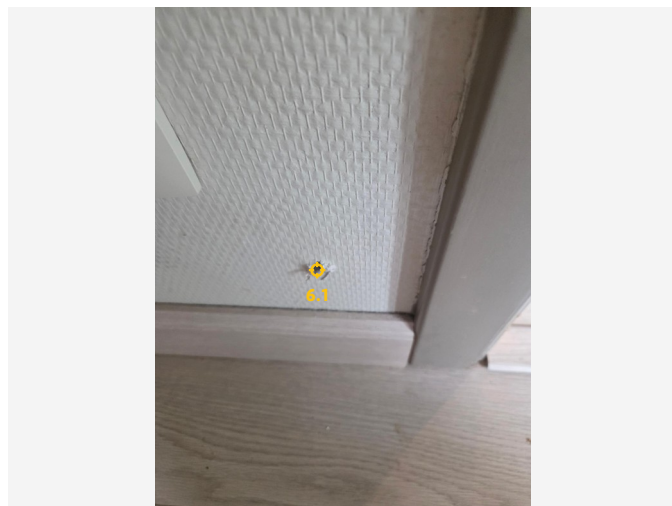
## Fiche 6: Pleisterwerk muren

Geen asbest

| # | Type | Referentie | Resultaat |
|---|---|---|---|
| 6.1 | Mengmonster | ASB001 | Geen asbest |

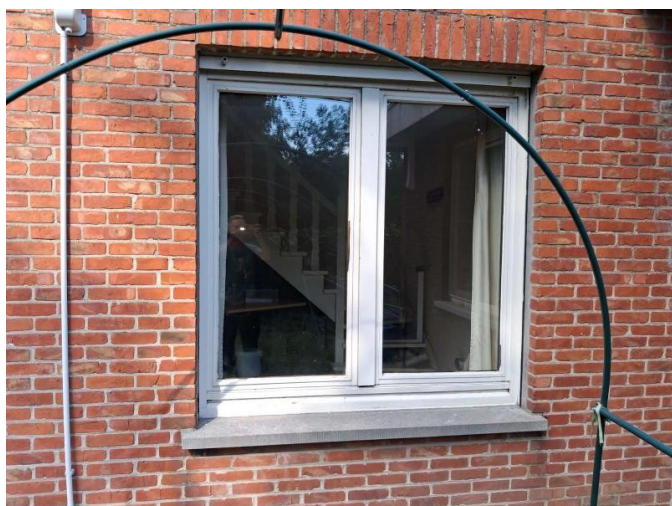
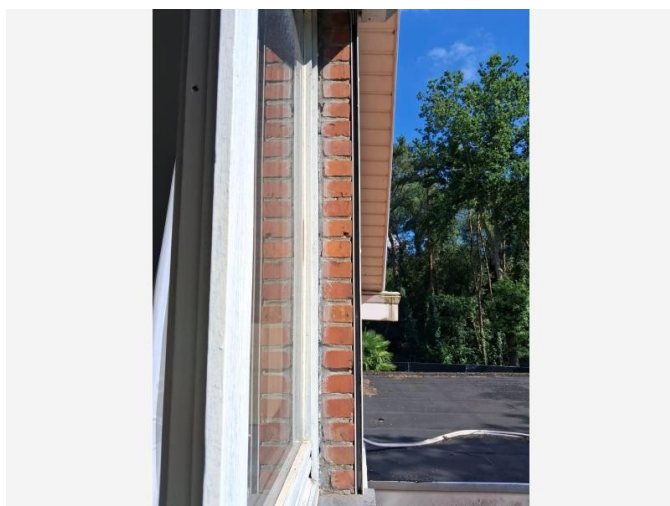
### Fiche 7: Afdichtingsmateriaal (mastiek, kit, ...) aan schrijnwerk

| Beschrijving | Notitie | Terug te vinden op plannen |
|---|---|---|
| Fiche 7: Afdichtingsmateriaal (mastiek, kit, ...) aan schrijnwerk | Ramen en deuren vervangen in 2014 tijdens de renovatie en aanbouw | - |

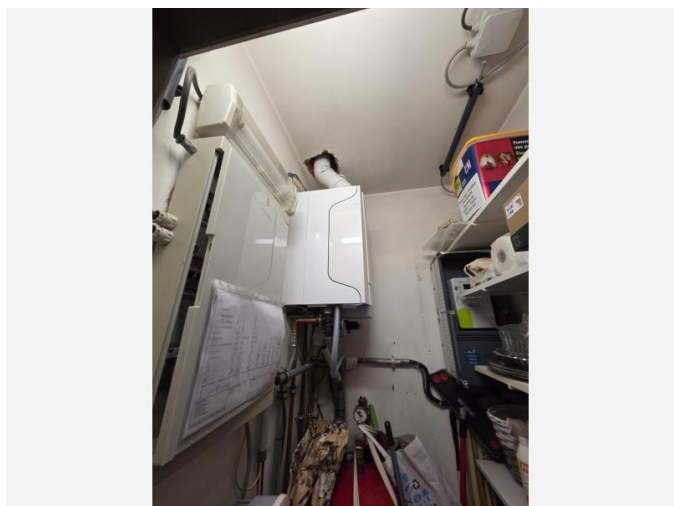
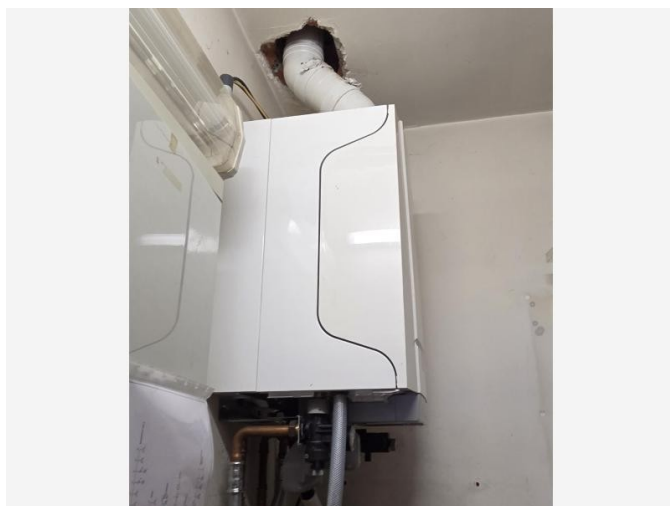
## Fiche 8: Materialen aan de stookketel

| Beschrijving | Notitie | Terug te vinden op plannen |
|---|---|---|
| Fiche 8: Materialen aan de stookketel | Geen asbestverdachte materialen waarneembaar aan de cv installatie. Recente gaswandketel van 2014. | - |
