**Verslag huishoudelijke elektrische installatie op laagspanning en zeer lage spanning****Algemeen:**

| Referentie: <b>004-20260805-03</b> | Datum controle: <b>05/08/2026</b> |

| Adres installatie: <b>Oude Pastorijweg 16, 3140 - Keerbergen</b> | Nummer teller(s): <b>1sag1100606150</b> |

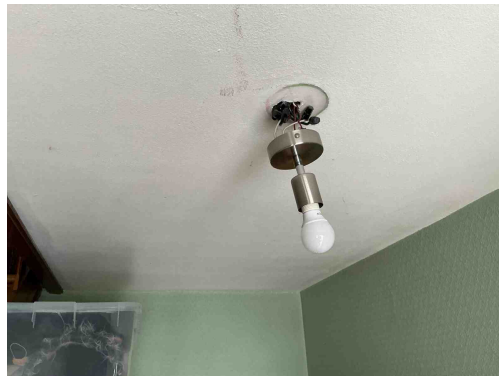
**T23** - Het elektrisch materiaal is beschadigd. (Boek 1: 1.4.1.3).  
*Opmerking: Oa hal, living, slaapkamer 1*

| <b>Aarding</b> | |
|---|---|
| <b>T23</b> | Het elektrisch materiaal is beschadigd. (Boek 1: 1.4.1.3).<br><i>Opmerking: Oa hal, living, slaapkamer 1</i> |

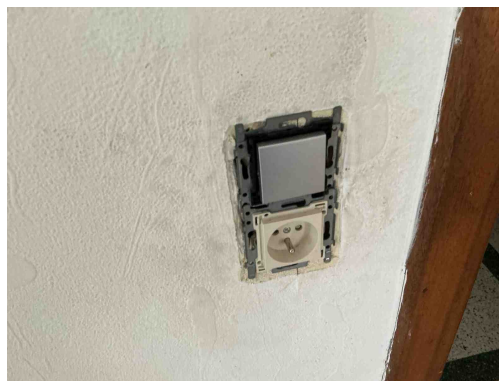
**T23** - Het elektrisch materiaal is beschadigd. (Boek 1: 1.4.1.3).  
*Opmerking: Oa hal, living, slaapkamer 1*

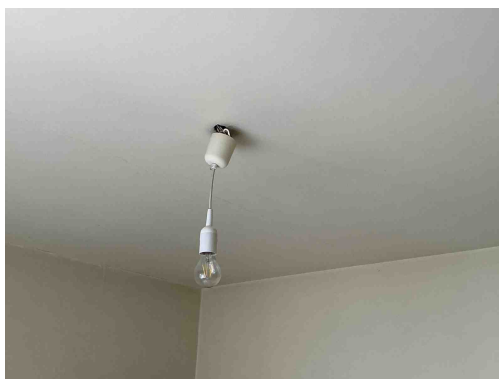
**T23** - Het elektrisch materiaal is beschadigd. (Boek 1: 1.4.1.3).  
*Opmerking: Oa hal, living, slaapkamer 1*

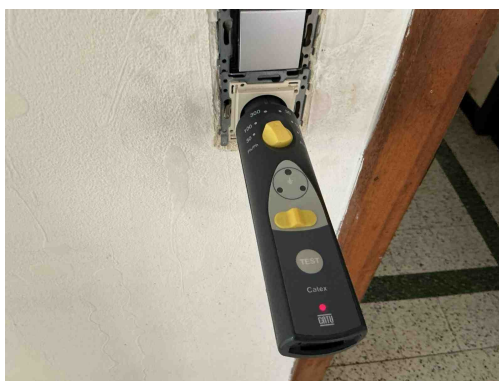
**A16** - Er is geen continuïteit van de beschermingsgeleider van de contactdoos (Boek 1: 5.4.3.4).  
*Opmerking: Oa living, keuken*

| <b>Aarding</b> | |
|---|---|
| <b>A16</b> | Er is geen continuïteit van de beschermingsgeleider van de contactdoos (Boek 1: 5.4.3.4).<br><i>Opmerking: Oa living, keuken</i> |

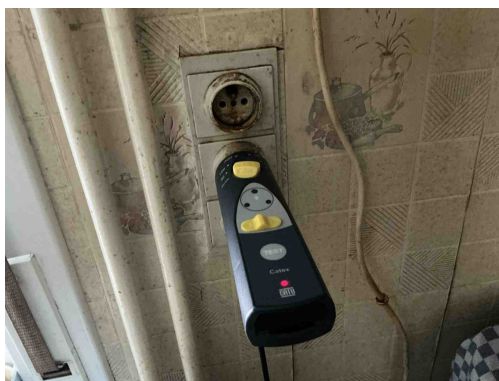
**A16** - Er is geen continuïteit van de beschermingsgeleider van de contactdoos (Boek 1: 5.4.3.4).  
*Opmerking: Oa living, keuken*

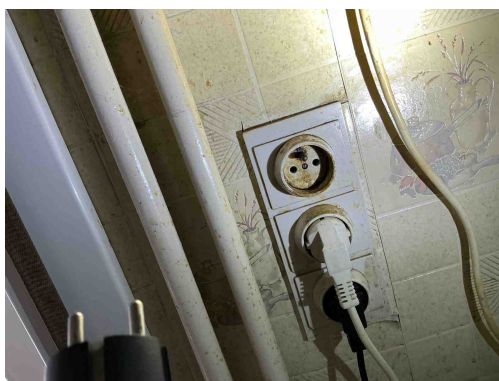
**T11** - De contactdozen waarvan de toegekende stroomsterkte maximaal 16A en de toegekende spanning maximaal 250V bedraagt en niet bedoeld zijn voor de voeding van een of meerdere verbruikstoestellen voor een specifiek doel en niet geplaatst zijn in of op schakel- en verdeelborden, beschikken niet of IPXX-D (incl. gemeenschappelijke delen residentieel geheel) (Boek 1: 4.2.2.3/5.3.5.2).  
*Opmerking: Oa keuken,*

**B14** - Abnormale opwarming van de beveiligingen, schakelapparatuur, aansluitklemmen (Boek 1: 4.4.1.1).  
*Opmerking: Oa keuken*

| <b>Aarding</b> | |
|---|---|
| <b>B14</b> | Abnormale opwarming van de beveiligingen, schakelapparatuur, aansluitklemmen (Boek 1: 4.4.1.1).<br><i>Opmerking: Oa keuken</i> |
| <b>T11</b> | De contactdozen waarvan de toegekende stroomsterkte maximaal 16A en de toegekende spanning maximaal 250V bedraagt en niet bedoeld zijn voor de voeding van een of meerdere verbruikstoestellen voor een specifiek doel en niet geplaatst zijn in of op schakel- en verdeelborden, beschikken niet of IPXX-D (incl. gemeenschappelijke delen residentieel geheel) (Boek 1: 4.2.2.3/5.3.5.2).<br><i>Opmerking: Oa keuken,</i> |

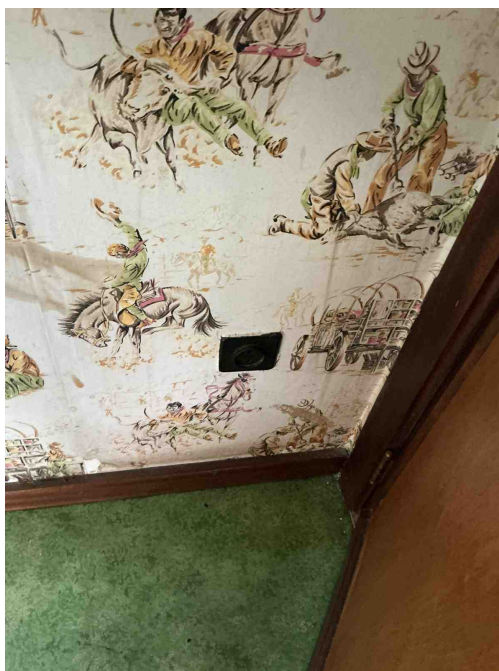
**A20** - Er bevindt zich een contactdoos zonder beschermingsgeleider in de elektrische installatie. Deze is niet geplaatst achter een differentieelstroombeschermingsinrichting met grote (max. 30mA) of zeer grote (max. 10mA) gevoeligheid.

*Opmerking: Oa slaapkamer 2*

| <b>Aarding</b> | |
|---|---|
| <b>A20</b> | Er bevindt zich een contactdoos zonder beschermingsgeleider in de elektrische installatie. Deze is niet geplaatst achter een differentieelstroombeschermingsinrichting met grote (max. 30mA) of zeer grote (max. 10mA) gevoeligheid.<br><i>Opmerking: Oa slaapkamer 2</i> |

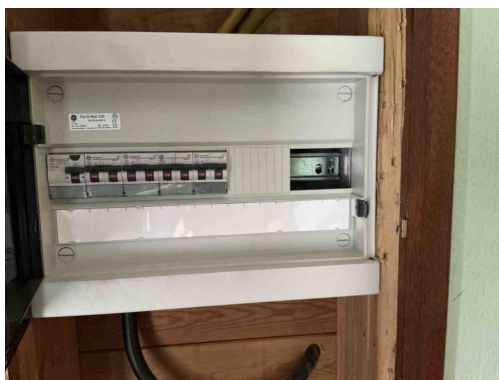
**B06** - Het elektrisch verdeelbord heeft niet de minimale beschermingsgraad IPXX-B in een gewone ruimte (Boek 1: 4.2.2.3).

*Opmerking: Oa bord 1*

| <b>Aarding</b> | |
|---|---|
| <b>B06</b> | Het elektrisch verdeelbord heeft niet de minimale beschermingsgraad IPXX-B in een gewone ruimte (Boek 1: 4.2.2.3).<br><i>Opmerking: Oa bord 1</i> |

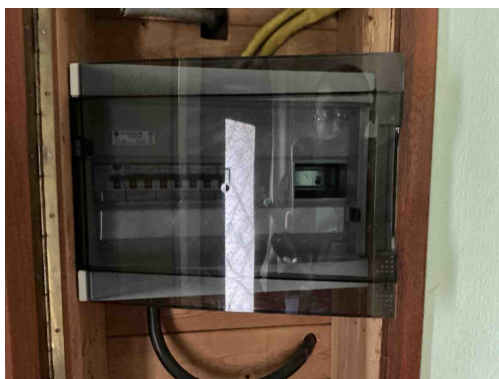
**B17** - De voedingsspanning is niet op elk bord vermeld (Boek 1: 3.1.3.3).  
*Opmerking: Oa bord 1*

| <b>Aarding</b> | |
|---|---|
| <b>B17</b> | De voedingsspanning is niet op elk bord vermeld (Boek 1: 3.1.3.3).<br><i>Opmerking: Oa bord 1</i> |

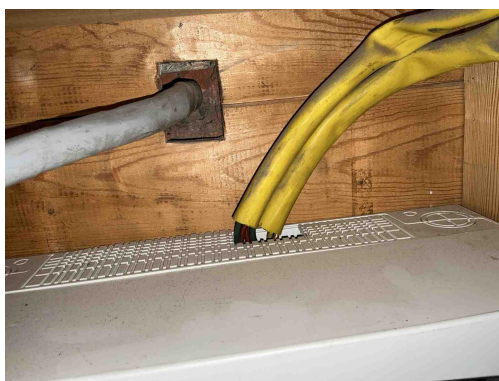
**C21** - Het gebruik van geleiders van het type VOB, zonder bijkomende afscherming is niet toegestaan (Boek 1: 5.2.9.6).  
*Opmerking: Oa boven het bord*

| <b>Aarding</b> | |
|---|---|
| <b>C21</b> | Het gebruik van geleiders van het type VOB, zonder bijkomende afscherming is niet toegestaan (Boek 1: 5.2.9.6).<br><i>Opmerking: Oa boven het bord</i> |
