**Verslag huishoudelijke elektrische installatie op laagspanning en zeer lage spanning****Algemeen:**

| Referentie: <b>004-20260921-02</b> | Datum controle: <b>21/09/2026</b> |

| Adres installatie: | <b>Molenheidebaan 29, 3191 - Boortmeerbeek</b> | Nummer teller(s): | <b>1sag1100375847</b> |

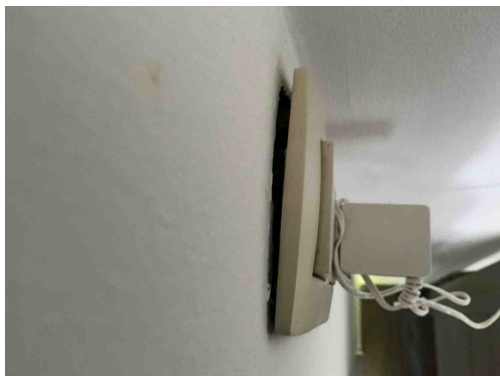
**T23** - Het elektrisch materiaal is beschadigd. (Boek 1: 1.4.1.3).  
*Opmerking: Oa slaapkamer 2*

| <b>T23</b> | Het elektrisch materiaal is beschadigd. (Boek 1: 1.4.1.3).<br><i>Opmerking: Oa slaapkamer 2</i> |

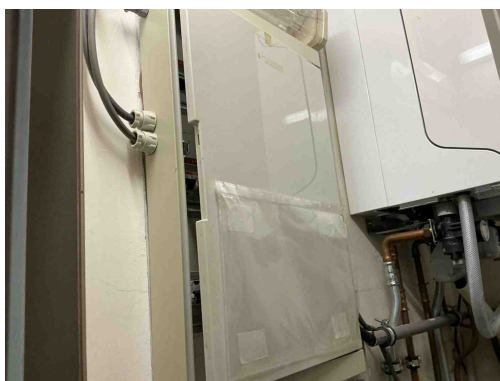
**B17** - De voedingsspanning is niet op elk bord vermeld (Boek 1: 3.1.3.3).  
*Opmerking: Oa. Bord 1*

| <b>B17</b> | De voedingsspanning is niet op elk bord vermeld (Boek 1: 3.1.3.3).<br><i>Opmerking: Oa. Bord 1</i> |

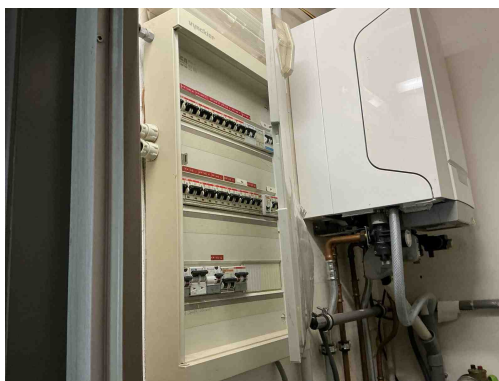
**B17** - De voedingsspanning is niet op elk bord vermeld (Boek 1: 3.1.3.3).  
*Opmerking: Oa. Bord 1*

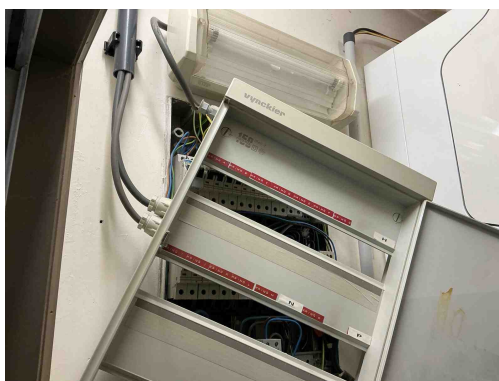
**T21** - Het elektrisch materieel is niet geplaatst volgens de voorschriften van de fabrikant/ regels van goed vakmanschap . (Boek 1: 1.4.1.3)  
*Opmerking: Oa bord 1*

**B26** - Het elektrisch bord kon niet gedemonteerd worden (Boek 1: 5.3.5.1).  
*Opmerking: Oa kan niet op een normale manier gedemonteerd worden*

| <b>B26</b> | Het elektrisch bord kon niet gedemonteerd worden (Boek 1: 5.3.5.1).<br><i>Opmerking: Oa kan niet op een normale manier gedemonteerd worden</i> |
| <b>T21</b> | Het elektrisch materieel is niet geplaatst volgens de voorschriften van de fabrikant/ regels van goed vakmanschap . (Boek 1: 1.4.1.3)<br><i>Opmerking: Oa bord 1</i> |

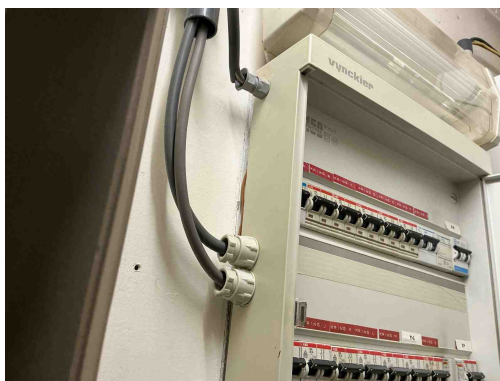
**T21** - Het elektrisch materieel is niet geplaatst volgens de voorschriften van de fabrikant/ regels van goed vakmanschap . (Boek 1: 1.4.1.3)

*Opmerking: Oa bord 1*

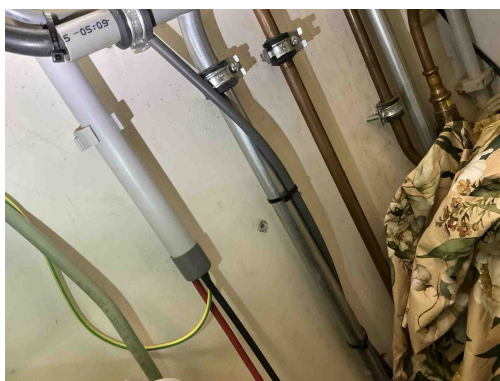
**C24** - De afstand tussen de elektrische leiding(en) en niet elektrische leiding(en) is onvoldoende (Boek 1: 5.2.8).

*Opmerking: Oa berging*

| <b>C24</b> | De afstand tussen de elektrische leiding(en) en niet elektrische leiding(en) is onvoldoende (Boek 1: 5.2.8).<br><i>Opmerking: Oa berging</i> |

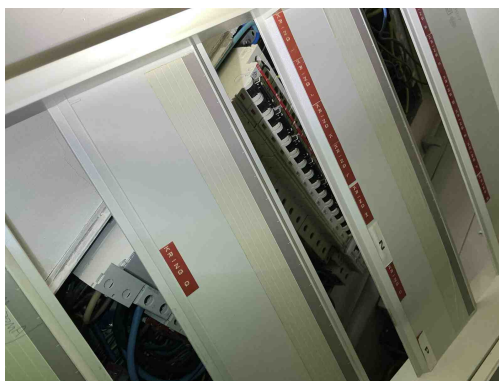
**I01** - De waarde van de isolatieweerstand per kring dient tenminste 0,50 Mohm ( $1000 \times U_{test}$ ) te zijn (Boek 1: 6.4.5.1).  
*Opmerking: Oa bord 1*

| Algemene isolatieweerstand: | <b>0,15 MΩ</b> | Meetspanning: | <b>500V</b> |

| <b>I01</b> | De waarde van de isolatieweerstand per kring dient tenminste 0,50 Mohm (1000 x Utest) te zijn (Boek 1: 6.4.5.1).<br><i>Opmerking: Oa bord 1</i> |

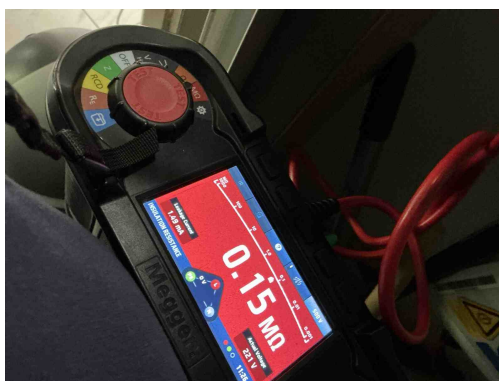
**I01** - De waarde van de isolatieweerstand per kring dient tenminste 0,50 Mohm ( $1000 \times U_{test}$ ) te zijn (Boek 1: 6.4.5.1).  
*Opmerking: Oa bord 1*
