# Asbestinventarisatetest

Bollostraat 93, 3140 Keerbergen

Attestnummer : 20250314-000308.001

Uitgegeven op : 14.03.2025

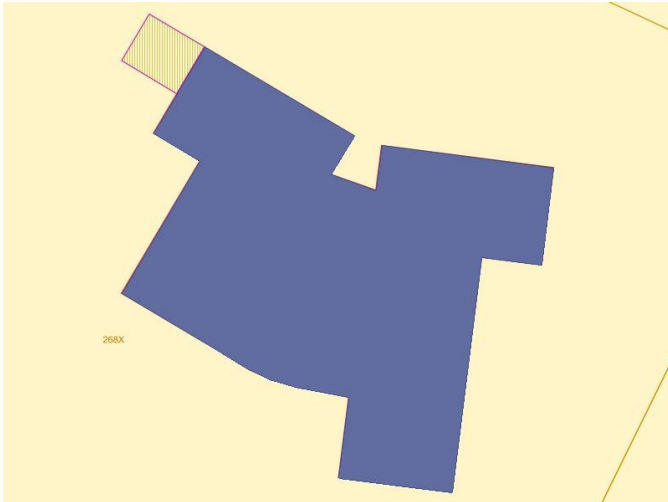
## Zone 1: Hoofdgebouw

- 1 Asbestmateriaal**
- 0 Beperkingen
- 0 Uitsluitingen
- 0 Roerende goederen
- 0 Puin, steenslag, (water)bodem
- 1 Advies**
- 2 Geen asbest**

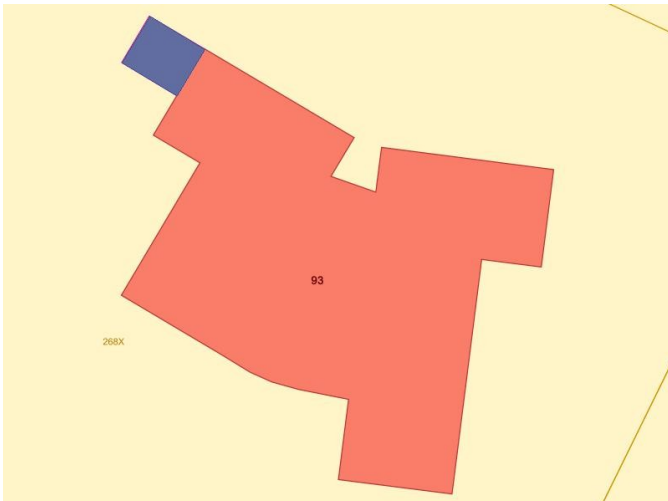
## Zone 2: Afdak

- 0 Asbestmaterialen
- 0 Beperkingen
- 0 Uitsluitingen
- 0 Roerende goederen
- 0 Puin, steenslag, (water)bodem
- 0 Adviezen
- 0 Geen asbest
